## ■ 本店様 漏水調査報告書

### ○漏水調査内容

株式会社ジーワイテック  
環境設備事業部

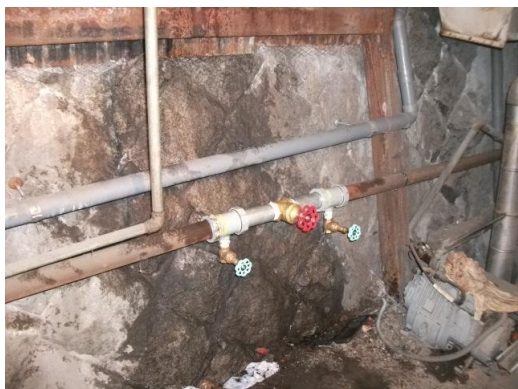
水道メータから1階倉庫の地下受水槽までの既設給水管(50A)の中間箇所にバルブを設置、そのバルブからメータ側をA区域とし、受水槽側をB区域とします。

漏水調査用バルブ

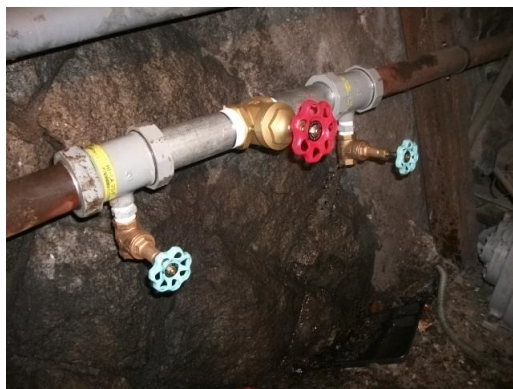
漏水調査バルブ

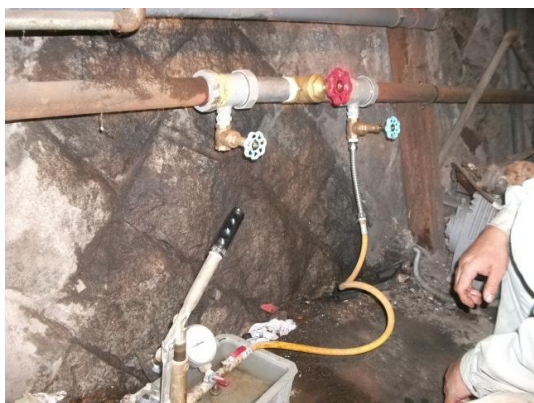
・13時40分～14時00分まで水圧変化無し

A区域漏水テスト

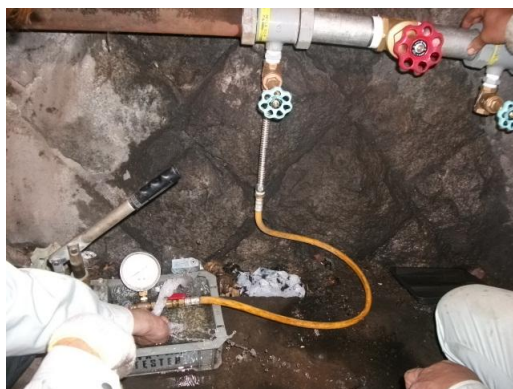
・14時10分～14時30分まで水圧計(0.43MPa→0.2MPa)に変化が生じたので、漏水箇所はB区域と判断いたします。

この結果、今回の漏水箇所の原因につきましてはB区域の複数の隠蔽配管部(コンクリート埋設部分含む)が原因と思われます。

B区域漏水テスト

よって、今回の漏水改善工事といたしましては、別紙の配管予定箇所を露出配管にて施工いたします。(B区域の露出配管の劣化部分含む)

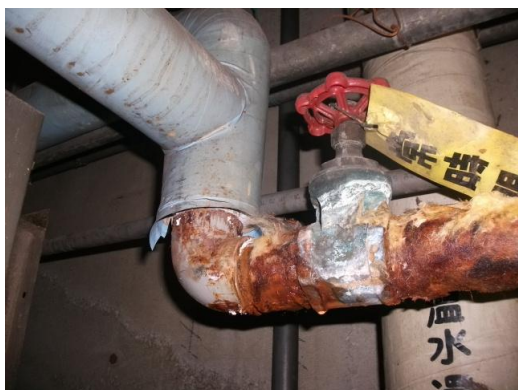
再調査の結果、屋上高架水槽から各階の本給水管に水道メータ以降のメイン配管がバイパス弁にて接続してありました。このバイパス弁からも管ねじ部錆より多少の漏水も発見されましたが漏水究明のために再度このバイパス弁の配管部をプラグ止めした後、B区域の水圧調査を実施いたしましたが、初回同様の圧力損失が見受けられました。

バイパス弁漏水箇所

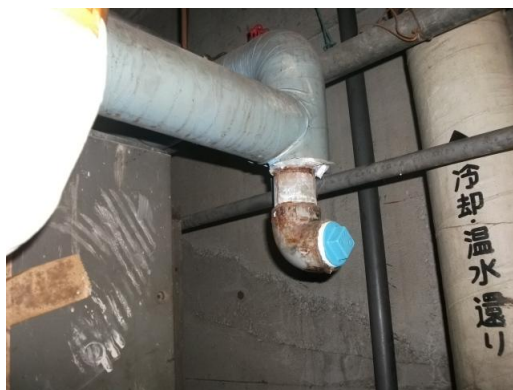
バイパス弁プラグ止め
